東日本震災から学ぶ 被災状況と実験室での地震への備え

東北大学大学院工学研究科
田中 秀治

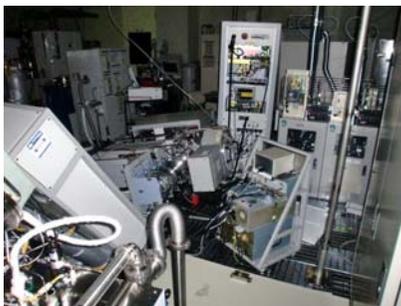
←横倒しとなったDRIE装置

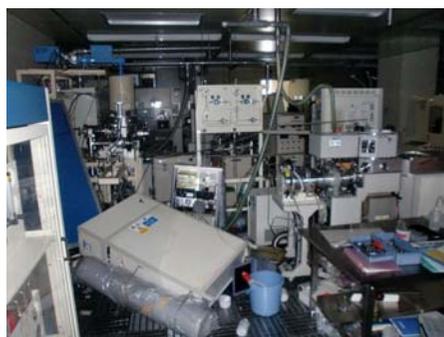
↑周辺装置が横倒しになり、真空ポンプや真空配管が破損した別のDRIE装置

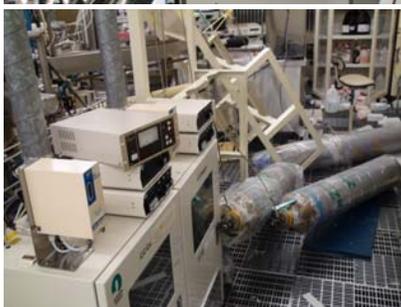
←鎖を外れ、横倒しになった47Lポンプ

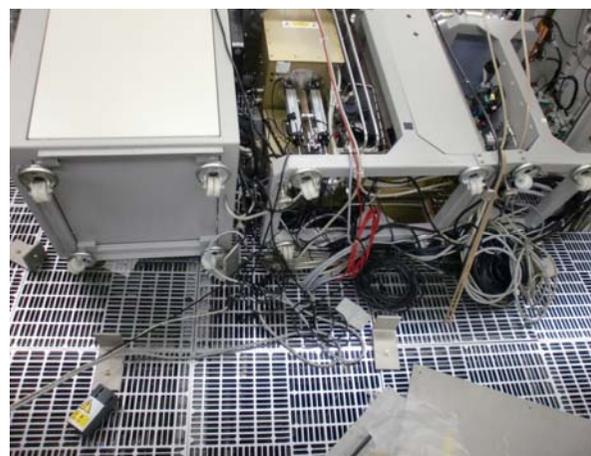
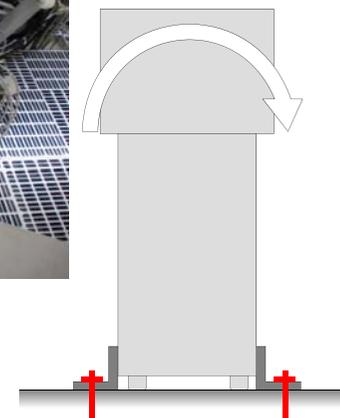
横倒しになったDRIE装置

↑装置にL字金具をねじ留めせず、平行移動防止を図った結果

- 重心の高い装置は転倒する可能性が大きいので、下部に重量物を置くなどバランスを取るべき。
- 重心の高い装置の周囲をL字金具等で囲み、それを装置にボルト留めせず、装置が平行移動しないようにするのは、最悪。装置が倒れる。
- グレーティング上の装置はできるだけ梁などの建屋構造体に固定した方がよい。グレーティングやフリーアクセスの床板に固定する場合は固定箇所を十分多くすべき。
- グレーティングのフィンに局所的に力がかかると、フィンが折れる。複数のグレーティングに力が分散するようにして、転倒防止をする。
- L金具を用いる場合は、十分な厚さのものを選ぶ。金具の取り付け幅が小さい場合、特に厚くする。
- 排気、給排水のラインに使う硬質の塩ビ配管は破断しやすい。ジョイント部分を蛇腹や軟質の配管にすると緩衝の効果がある。
- クリーンルームの天井パネルは上から吊るされている構造でゆれに弱い。横方向の補強（揺れ止め）を行うべき。
- ポンベ立てのチェーンがポンベ立てにリングでかかっている場合、リングが強い地震で広がってチェーンが外れ、ポンベが倒れる。リングをより強力なフックに変更すべき。
- 机上の装置は、制振ジェル（Pro7という商品名）で固定するべき。
- 金属薄板でできた棚に重量物をしまわない。棚が壊れる。
- 外国製の装置には、地震に弱いものがある。
- 同じ敷地内でも土地、建物で揺れが大きく異なる。

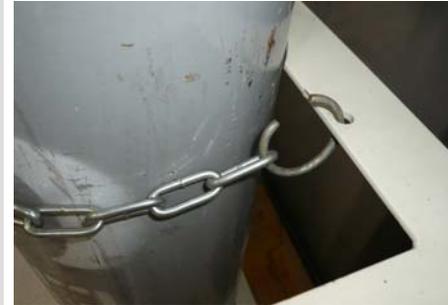
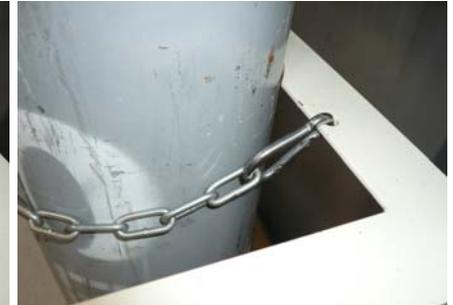
ボンベスタンドへの鎖の固定法

地震で開いたリング

対策後のフック

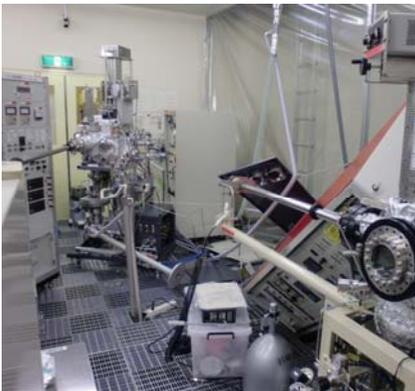
←制御装置と一緒に外れたグレーティング(金属スノコ)

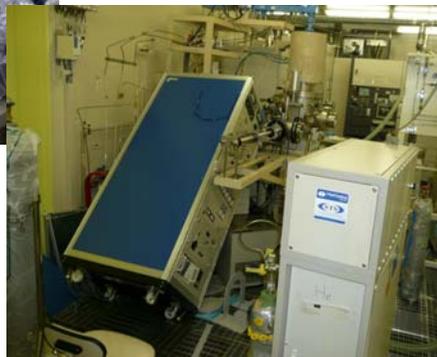
↑大きく移動して隣の装置と衝突し、さらに制御ラックが転倒した成膜装置、制御ラックは隣の装置に食い込む。

制御ラックが転倒し、隣の装置に寄りかかる。→
(2011年4月7日の余震後)

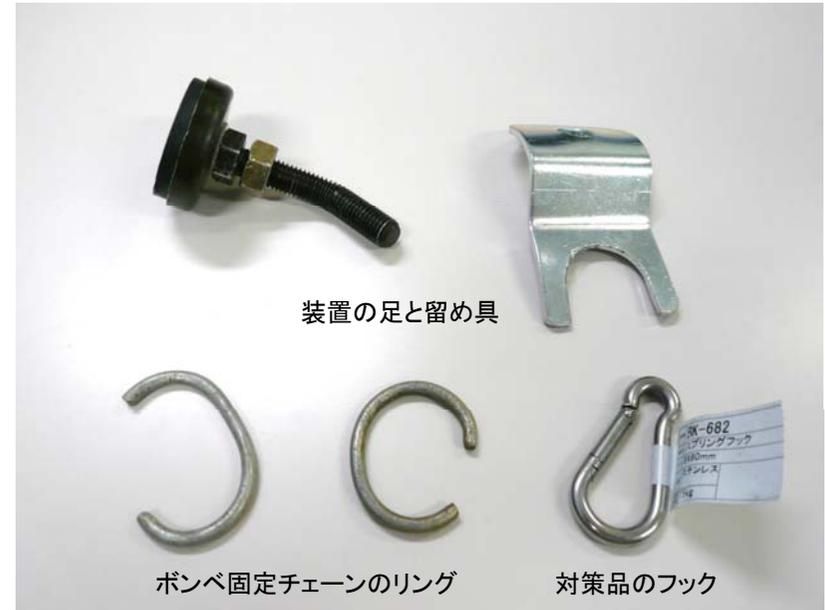
変形した固定具

装置の足と留め具

ボンベ固定チェーンのリング

対策品のフック

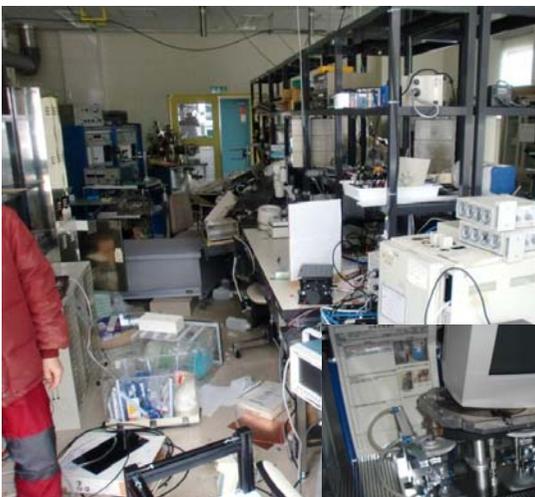
↓机から落下した測定器類、転倒した薬品庫

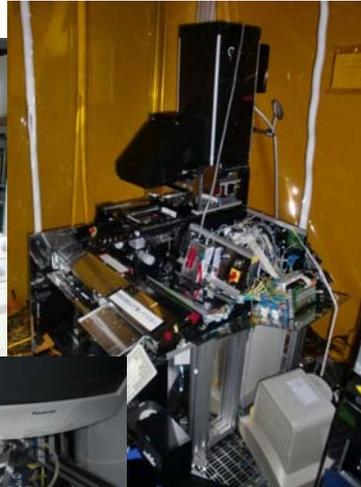
↑ディスプレイと一緒に崩れ落ちた露光装置

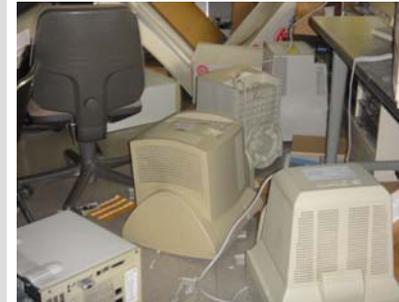
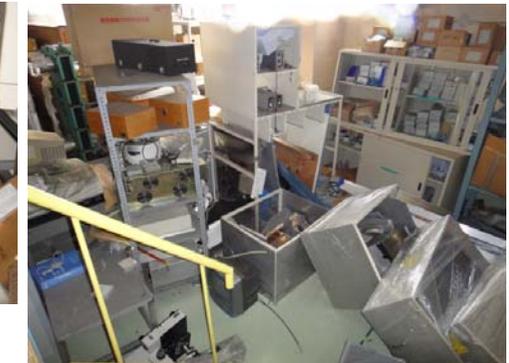
↑固定していた棚が倒れ、ストック品が破損

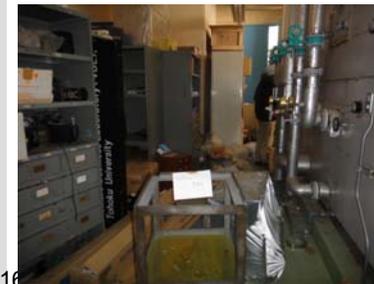
←空調機と熱交換器のパイプが破損して、水漏れが発生
塩ビの長くて細い空気抜き管が破損して、水漏れが発生

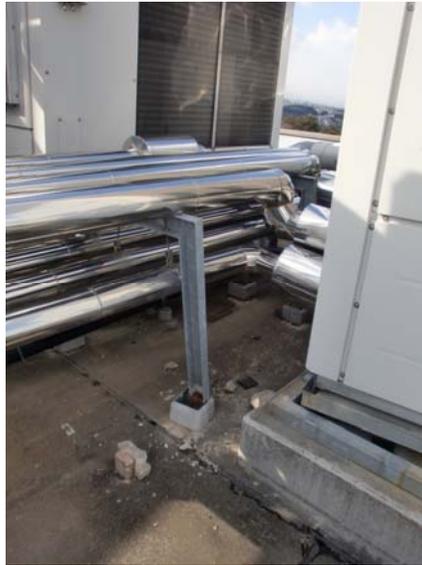
17 ↑支柱が破損し、歪んだ冷温水パイプ

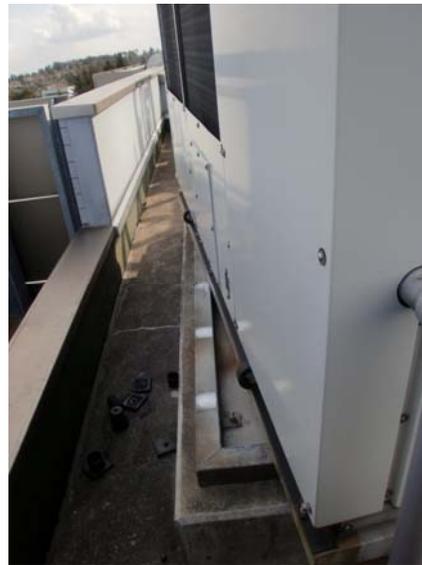
↑支持しているダンバが破損し、移動・故障した空冷チラー

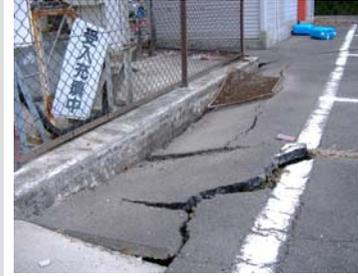
↑ ↓陥没したMNC外周のアスファルト

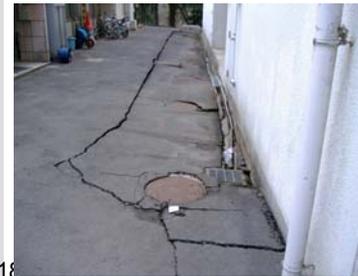
↑陥没した建物外周のアスファルト (2011.6.28)

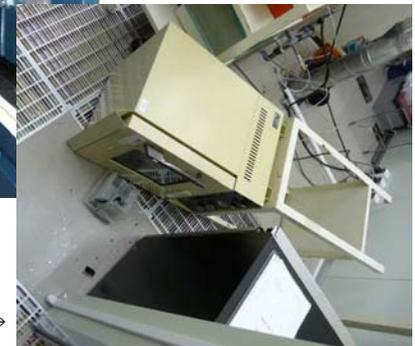
重心の高い装置は転倒。→

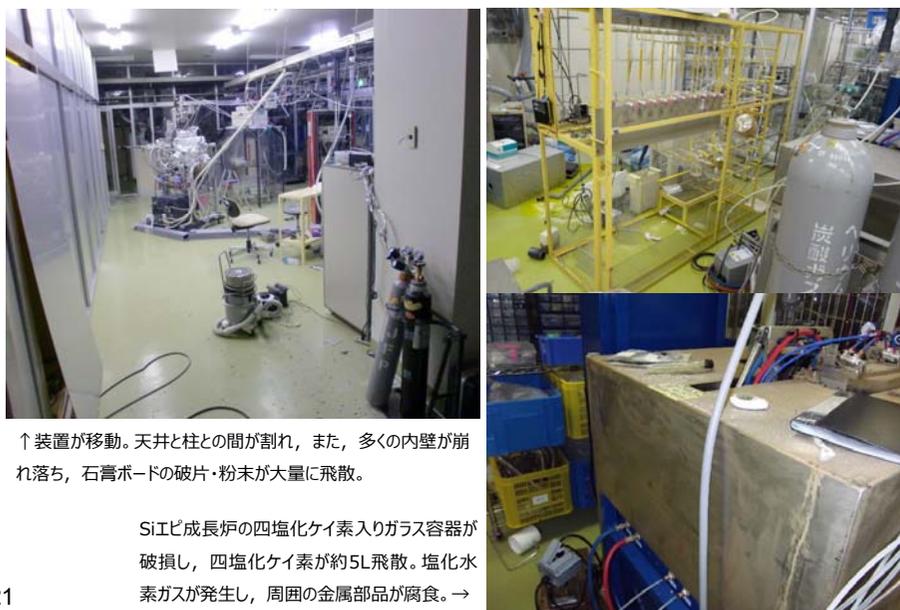
西澤センター 3階 クリーンルーム

↑装置が移動。天井と柱との間が割れ、また、多くの内壁が崩れ落ち、石膏ボードの破片・粉末が大量に飛散。

Siエピ成長炉の四塩化ケイ素入りガラス容器が破損し、四塩化ケイ素が約5L飛散。塩化水素ガスが発生し、周囲の金属部品が腐食。→

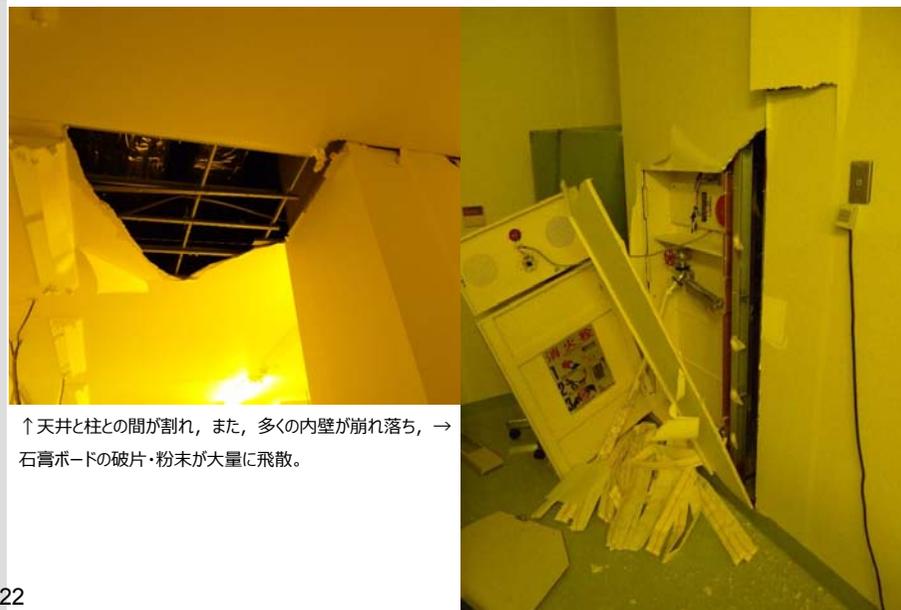
西澤センター 3階 クリーンルーム

↑天井と柱との間が割れ、また、多くの内壁が崩れ落ち、石膏ボードの破片・粉末が大量に飛散。

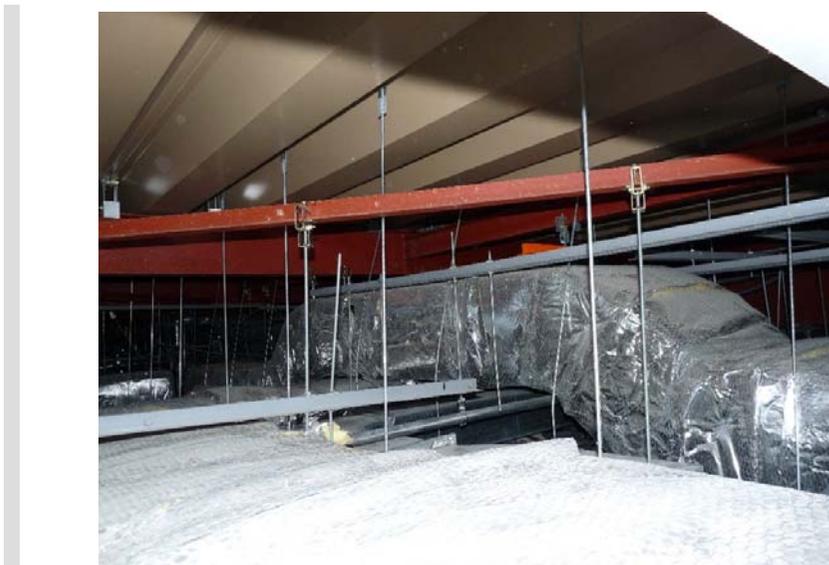
西澤センター 3階 クリーンルーム 天井裏

↑天井が揺すられ、曲った吊りボルト。横方向に渡した揺れ止めがない。

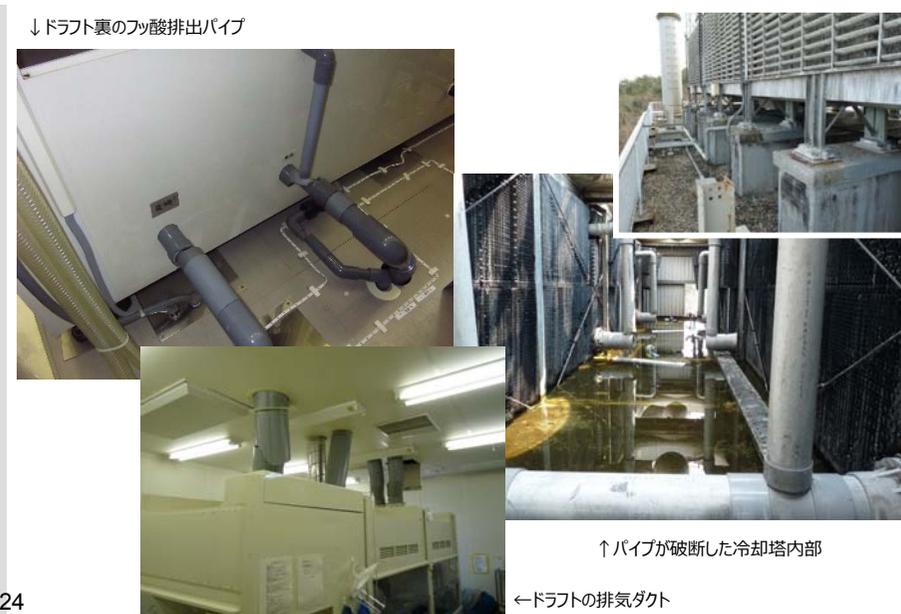
西澤センター 塩ビ配管類

↓ドラフト裏のフッ酸排出パイプ

↑パイプが破断した冷却塔内部

←ドラフトの排気ダクト
